Huidige (uitgevoerde) situatie:

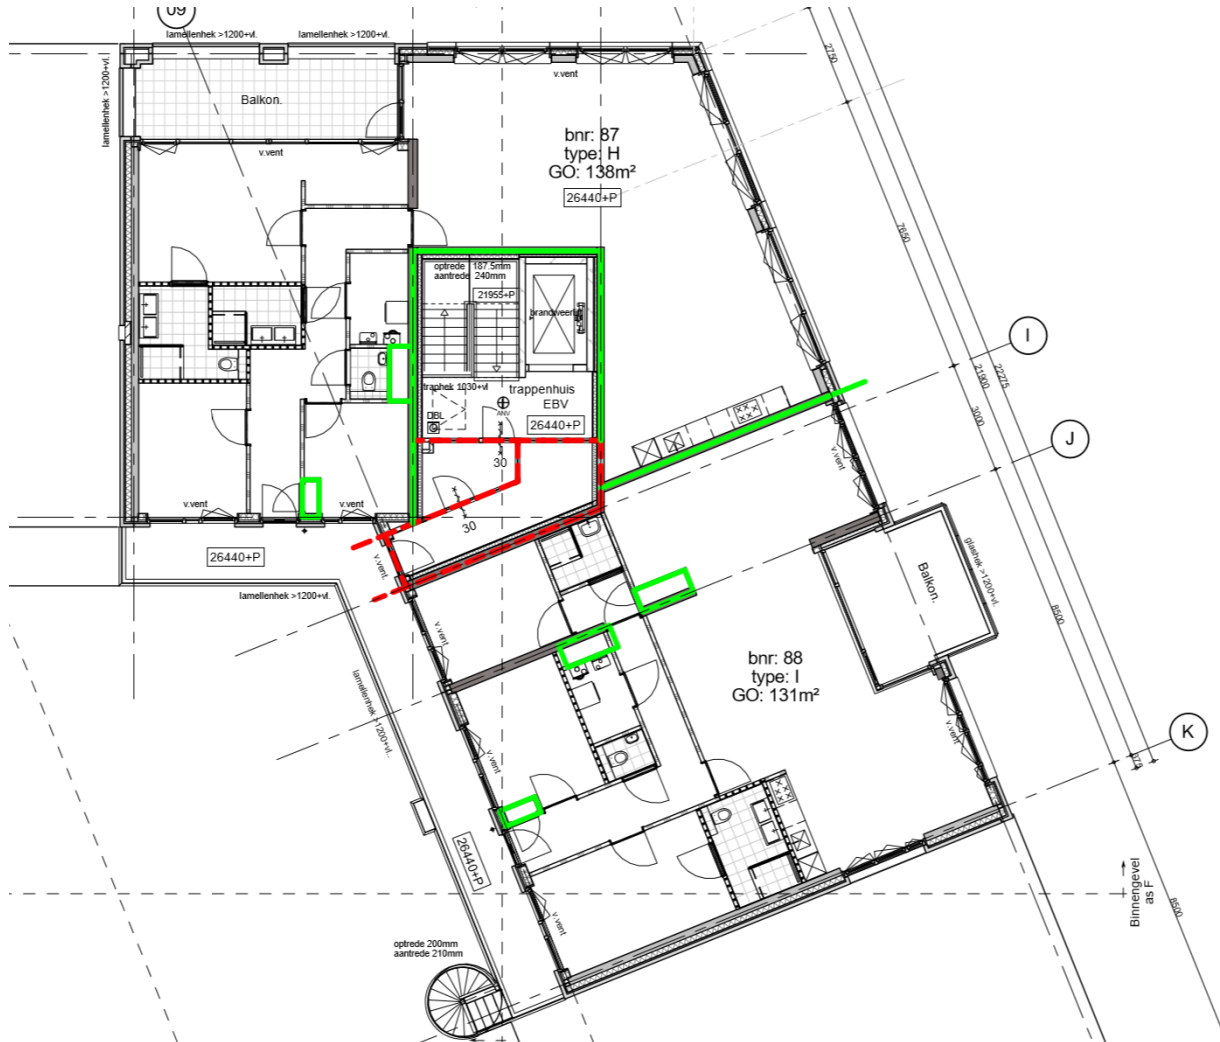
Onlangs een noodsituatie gehad waarbij een bewoonster met de brancard vervoerd moest worden. Echter de brancard kon onmogelijk door het tussenportaal gemanoeuvreerd worden door de plaatsing van de deuren t.o.v. elkaar. Misschien kunt u ons helpen om deze situatie ergens aanhangig te maken. De bouwer (Trebbe) geeft aan volgens de normen en met goedkeuring van de brandweer te hebben gebouwd.

Zou het opgelost kunnen worden door de ruimte tussen galerij en trappenhuis als één ruimte uit te voeren waardoor er meer manoeuvreerruimte ontstaat. De galerijdeur dient dan wel van een dranger te worden voorzien. En/of is het brandweertechisch gezien daarbij noodzakelijk om deze (samengetrokken) hele ruimte van wanden te voorzien met een wdbdo van 60min?
